長松地区 第6次工事

整地工 15.84ha 畦畔工 2,414m 道路工 2,774m (盛土土量 17,600m³)
用水路工 2,853m 排水路工 2,119m 溝水処理工 3,226m

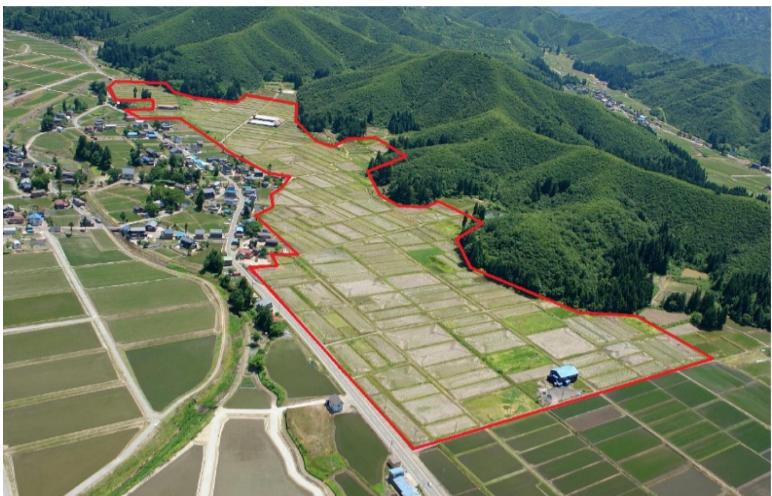
施工前

この工事では、施工場所が山沿いにあたり、至る箇所からの湧水があったため、施工中に湧水処理を施しながらの作業になった。また例年より天候不良が続いたため作業日数が少なくなり使用重機の確保に苦労した。

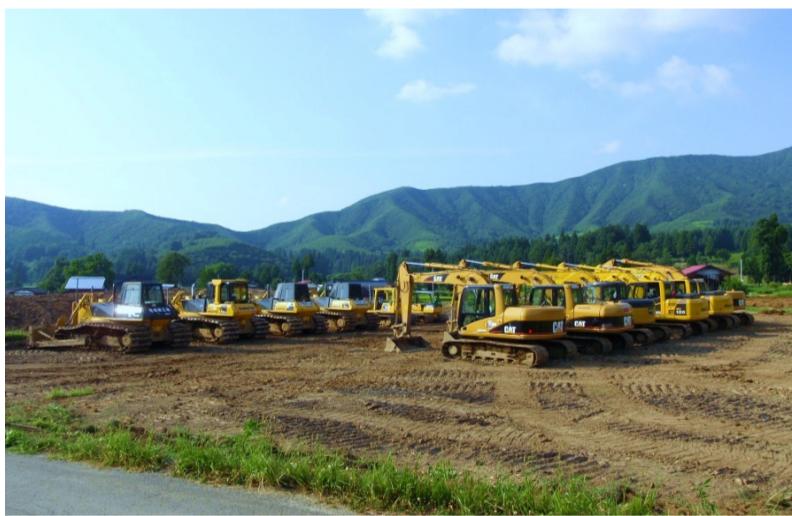
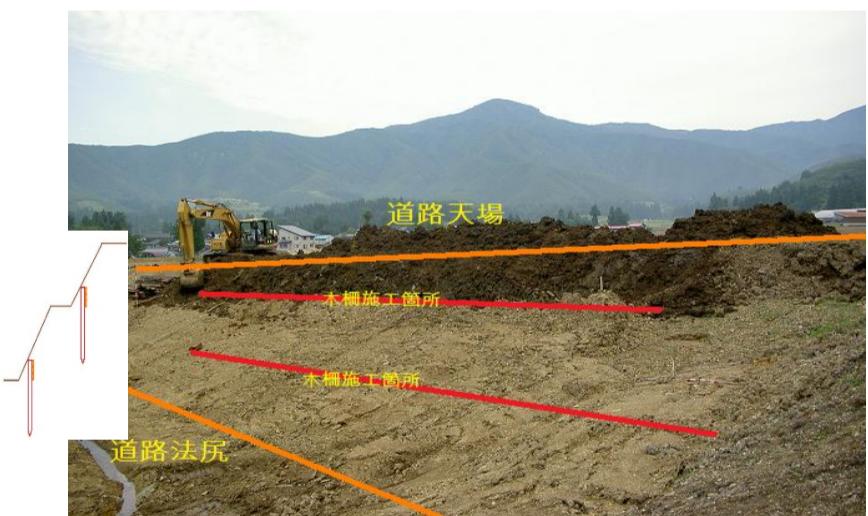
道路滑落箇所 木柵施工状況

道路工においては所により道路高低差が6m以上で道路盛土量が合計17,600m³あり基盤切盛土時の現場発生土使用の設計で基盤土（軟弱土）で盛土施工したため、法面滑落が起きた、このため法面部に3mの松杭を使用した木柵を2段施工することにより法面の滑落を防止しようやく完成に辿りつける事ができた。
